## Le Némésis

### Inauguration du nouveau bateau d'intervention de Nyon: Le Némésis

Samedi 26 mai dernier, la section de Nyon inaugurait sa nouvelle unité d'intervention construite au chantier naval Luthi, à Crans-près-Céligny, réalisée selon les plans de l'architecte naval Sébastien Schmidt, à Genève.

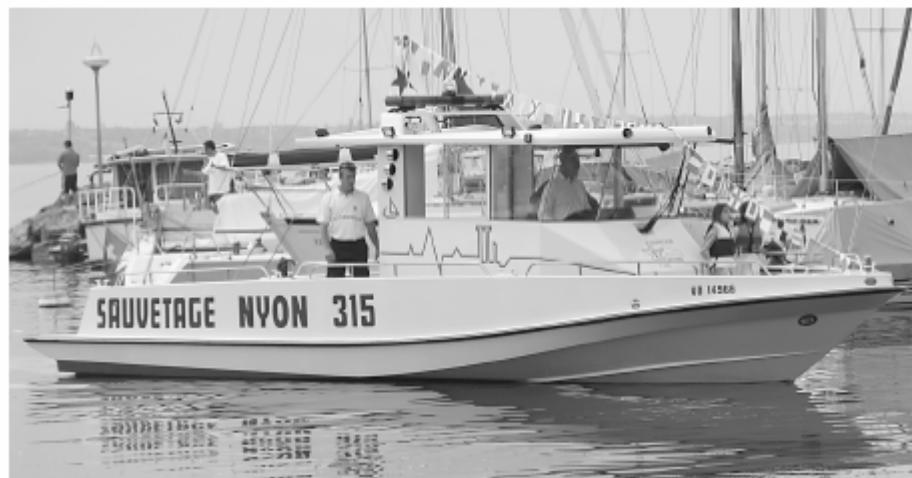
*Entrée triomphale dans le port*

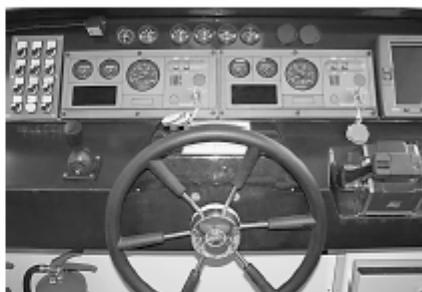
*Le poste de pilotage*
